Dirección General  
de Patrimonio Cultural

# El Patrimonio Histórico inmueble de los peruanos

**MÓDULO 3**  
**Conociendo la casa del**  
**“Correo Mayor del**  
**Mar del Sur”, donde se**  
**Hospedó el General**  
**Simón Bolívar en Lima**

**Resolución Suprema N° 2900-72-ED  
– 28.12.1972**

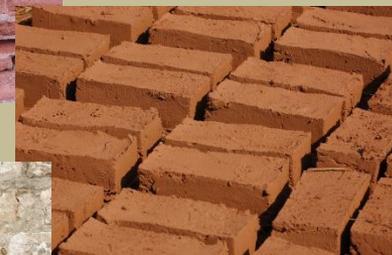
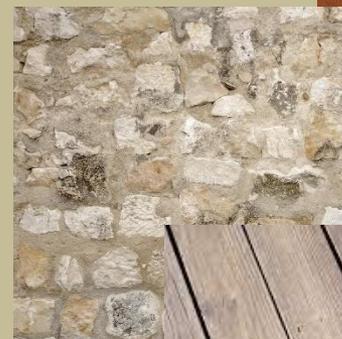
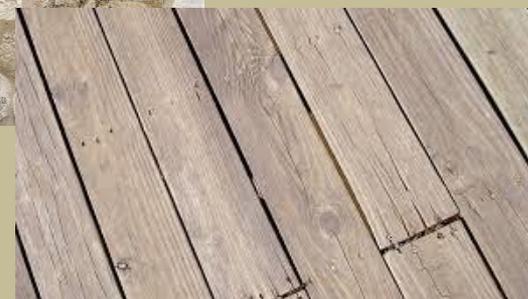
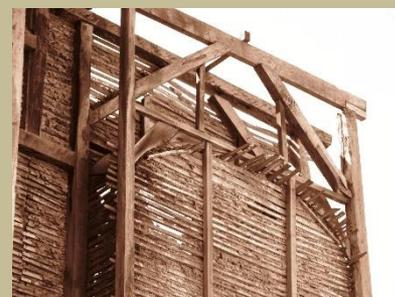
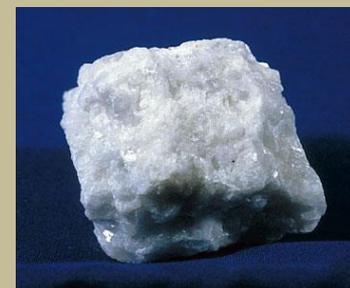
La fábrica en el primer piso estaba conformada por paredes de albañilería *“con sus hiladas de piedra de cantería hasta la altura de los humbrales”* *“y las mas de adobería”*, con cimientos rústicos y sobrecimientos de **cal y ladrillo**; la portada era de **piedra de cantería**, *“con sus llaves. o dientes en que engrana el resto de la pared del frente”* (sic); también de piedra eran el sardinel y el “guardaruedas”; los machones y arco del zaguán eran de albañilería y los mismos del callejón de cal y ladrillos. El baño estaba solado con azulejos y la acequia en el interior tenía muros y lechos de albañilería. En la distribución interior primaban los **telares dobles**, los cuales eran de *“media vida”* (estaban en medianas condiciones de conservación). Las **cubiertas** eran de *“madres”* y **cuartones entablados**, unos de *“madresillas”* entabladas, otras de una madre en el centro con pies derechos y canes y otros entablados; algunos cuartos contaban con cielo raso, otros con solo cuartones entablados y otros de cuartones y mangles entablados

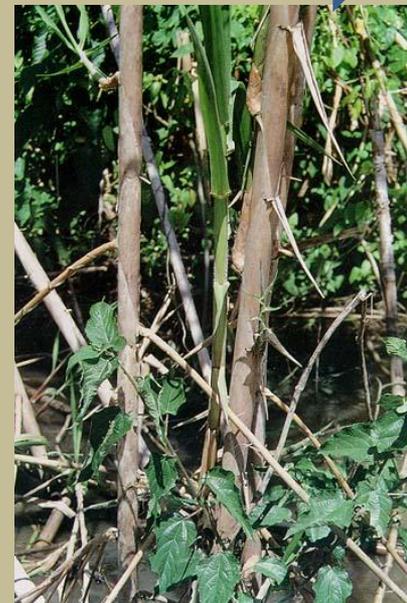
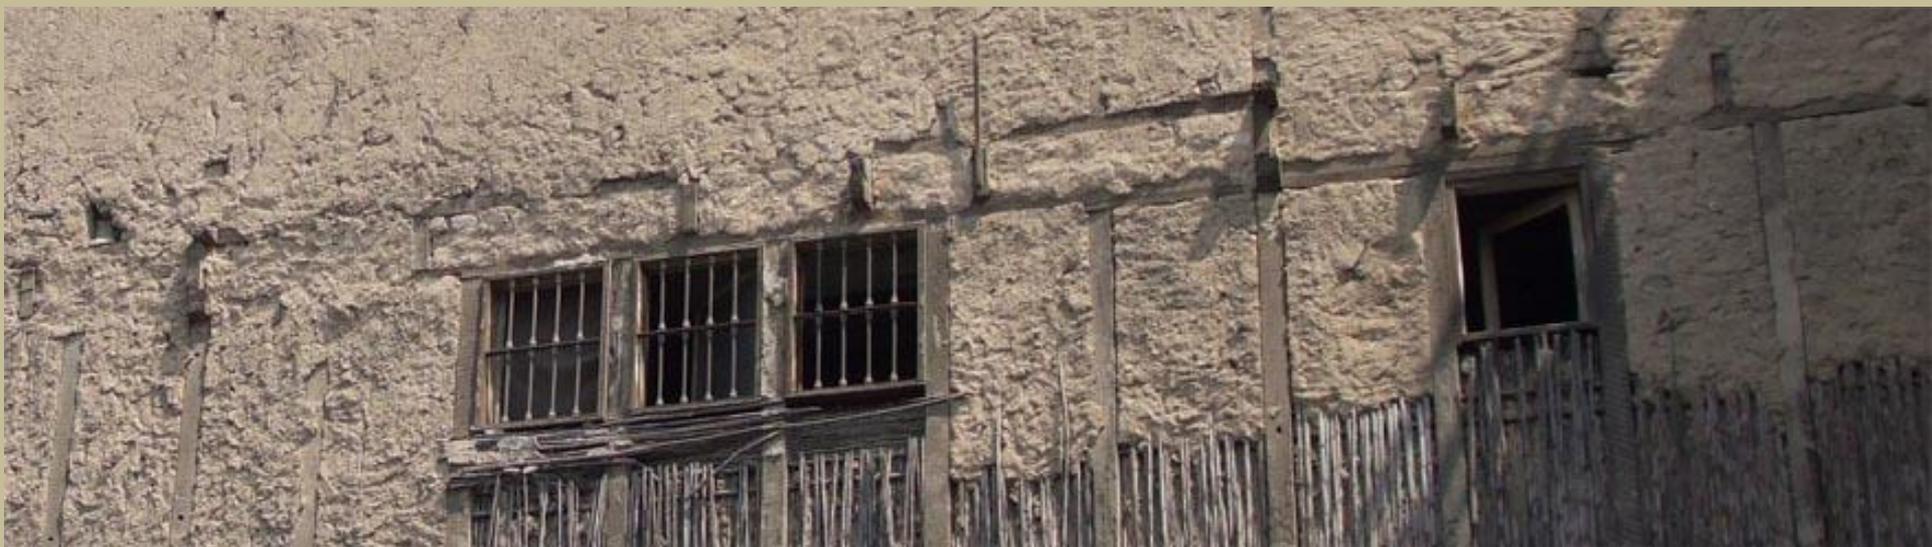
El segundo piso poseía un área de 1364 varas cuadradas equivalentes a 853,02 m<sup>2</sup> y estaba conformado por **dos grandes salones que daban al frente de la casa por el jirón Junín y 23 piezas mas, mas corredores, el oratorio, una escalera de dos tramos rectos, pasadizos, dos azoteas, otra cocina, corrales, dos letrinas y un gallinero.** Este segundo piso se componía de telares dobles y sencillos encañados con caña brava; algunos presentaban orificios para alacenas.

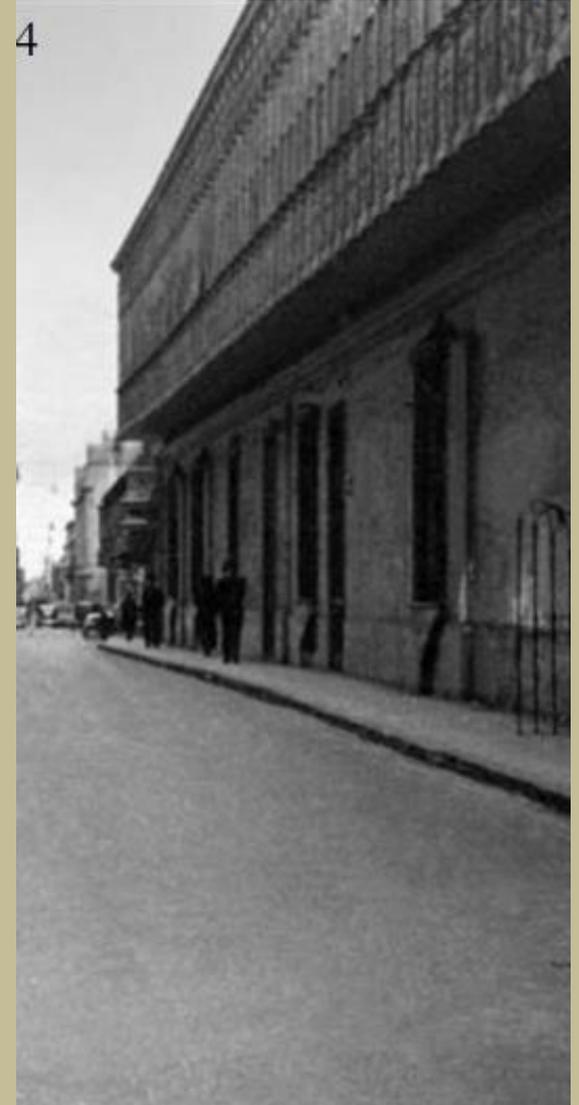
**Ambos frentes de la casa poseían balcones;** se señala que su antepecho era un mamparón de *madera de cedro con sus “hojas mamparas” en el centro (sic)*. Con respecto a las cubiertas (*techumbres*) se menciona que eran por lo general de **“madres”**. Tres estancias estaban entablados y encintados y otros solo constaban de cuartones entablados; algunas estancias poseían cielo raso. El pavimento estaba solado en parte **con ladrillo pastelero**, otros estaban **entablados** y otros con **ladrillo de labrar**; los corredores del patio estaban *“enladrillados de mármol” (sic)*, las columnas con sus basas, capiteles y canes eran de *madera tallada*. Se continúa enumerando diferentes elementos que *componían la gran casa*: las *madres (sic)* y cornisas altas y bajas, la barandilla con zócalos de madera, el techo de balaustres de madera con sus pedestales, los pies derechos de los corredores del traspatio y entablado formando barandillas todas sus puertas y ventanas, incluso teatinas; **la bóveda y cúpula elíptica de lo que fue el oratorio**, el cuartito de madera y asiento de las letrinas en la azotea del traspatio, el fogón y chimenea de la cocina, el entablado de las azoteas interiores, el enrejado de tablas formando gallinero, en la azotea interior una ramada, en esta una escalera interior de madera con su techillo que conduce a uno de los corrales bajos, la escalera principal al patio.

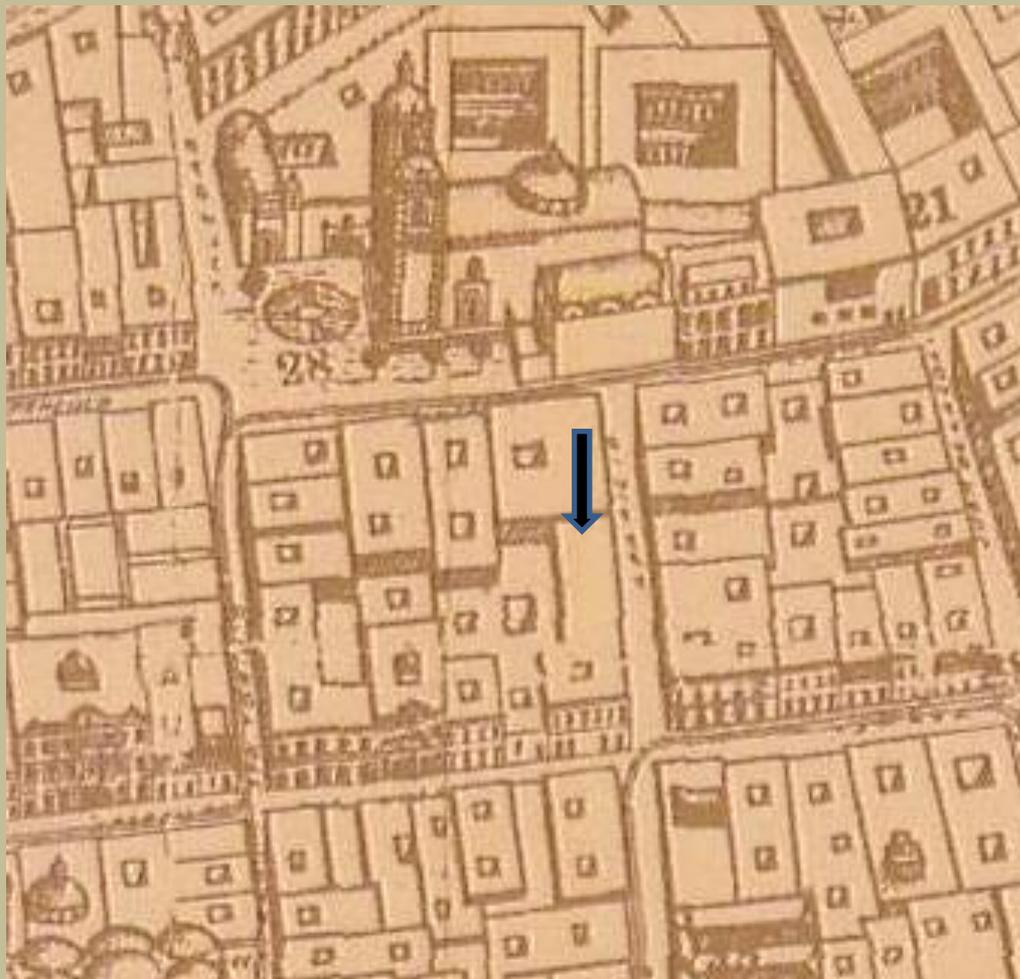
1924

**PISO ALTO**

**VIVIENDA  
UNIFAMILIAR  
propietarios**

**PISO BAJO**

**COMERCIO**

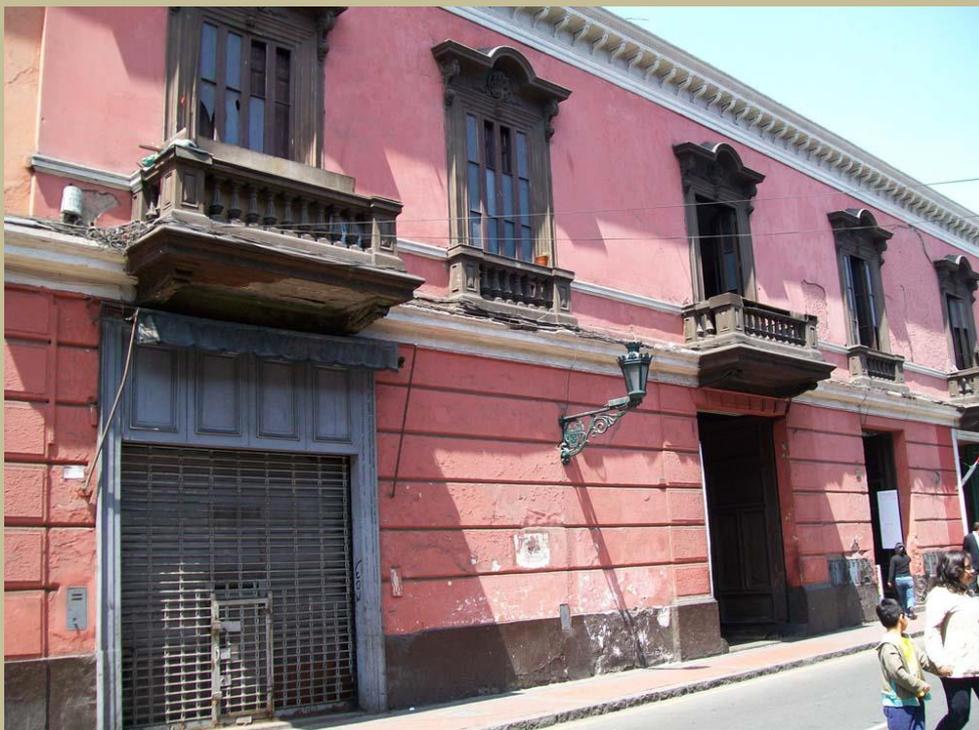
## La “Casa del Correo Mayor de la Mar del Sur”, que hospedó a Simón Bolívar

*“Casa colonial restaurada en épocas sucesivas. El peristilo del patio es de excelente diseño. La antigua capilla (hoy convertida en pasaje) es por su diseño espacial y sus proporciones una pequeña obra maestra de la arquitectura limeña. Por su longitud y sentido rítmico, las fachadas desempeñan una importante función urbanística”*

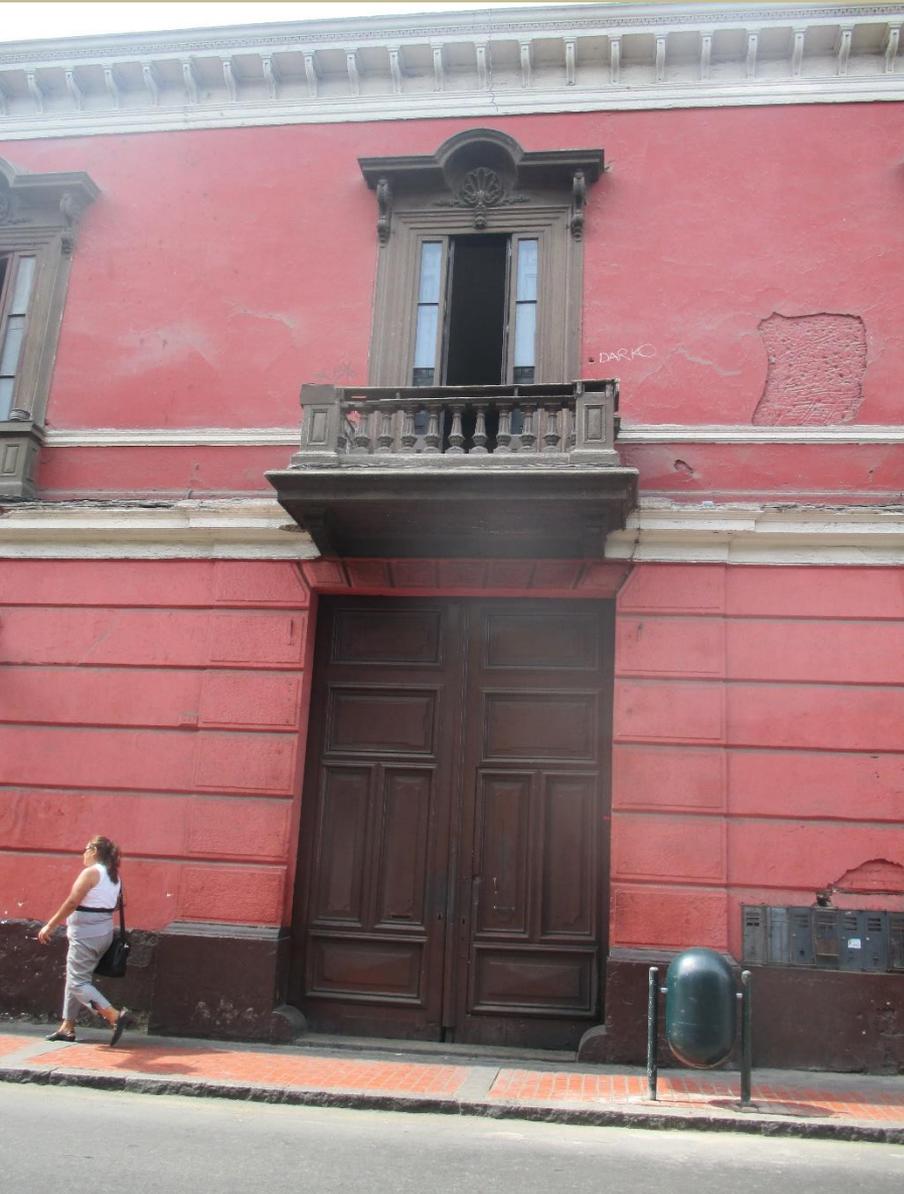
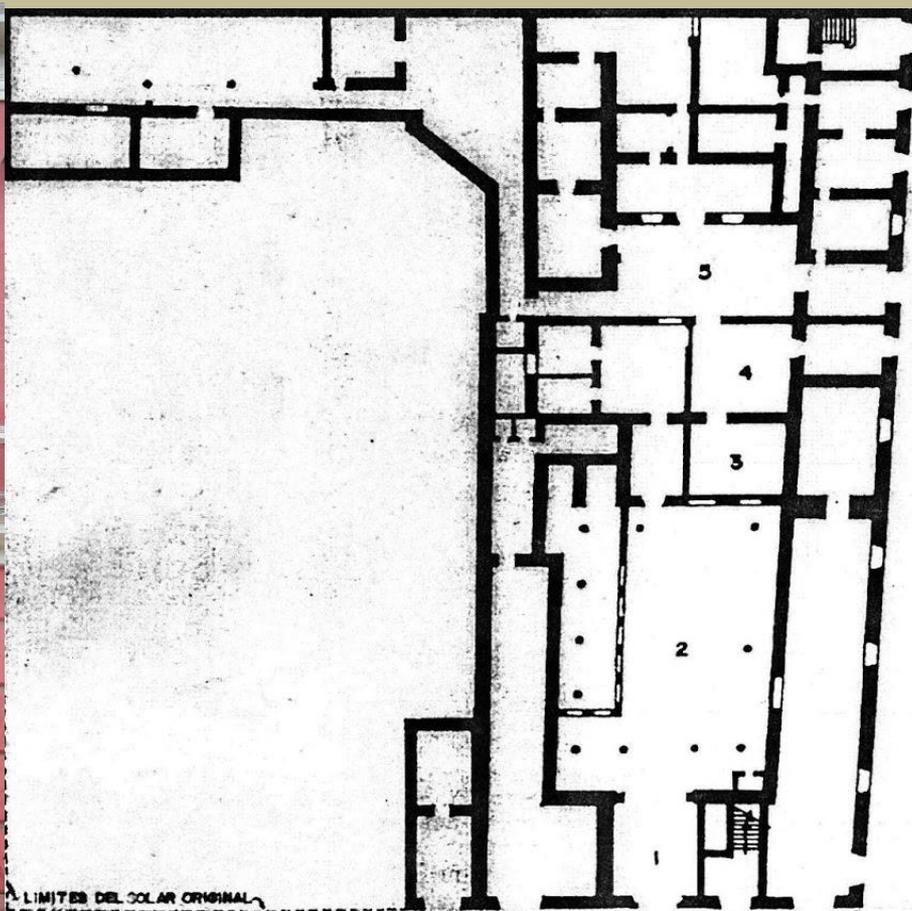
PRIMERA PLANTA

LIMITES DEL SOLAR ORIGINAL

- 1. zaguán
- 2. patio (modificado)
- 3. principal (modificado)
- 4. cuadro (modificado)
- 5. fregadero
