# “GUÍA GENERAL PARA INTERVENCIONES DE MANTENIMIENTO Y REHABILITACIÓN DE FACHADAS, EN INMUEBLES INTEGRANTES DEL PATRIMONIO CULTURAL DE LA NACIÓN”

DIRECCIÓN GENERAL DE PATRIMONIO CULTURAL  
DIRECCIÓN DE PATRIMONIO HISTÓRICO INMUEBLE

# MODULO 2

REVISION DE  
PROPUESTAS

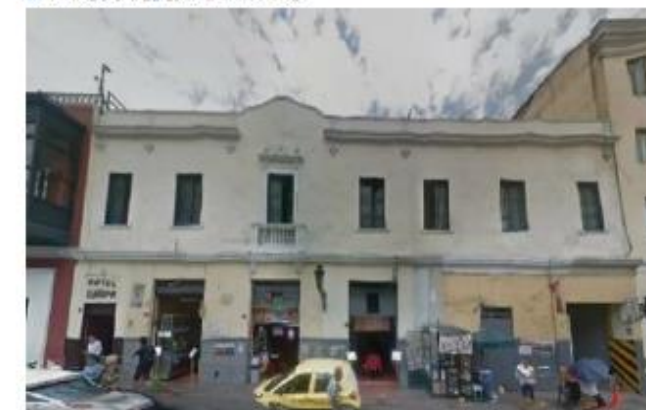
Figura 4: Estado actual de fachada (Fuente: Prolima, Junio 2019)

La Fachada ha sido modificada en los vanos de todo el primer nivel, para adecuarlas al uso comercial que tiene actualmente. El primer nivel del inmueble se ve amenazado por la presencia de humedad, que provoca la pérdida de la capa pictórica. Tiene presencia de letreros y cables expuestos. Los elementos arquitectónicos, como la cornisa han perdido masa.

El sistema constructivo empleado es en los cimientos piedras de grandes cantos rodados y argamasa. La estructura de muros portantes de adobes en el primer nivel, muros sobre la base de quincha y caña en el segundo nivel. El entrepiso es de entablado de madera al igual que que el techo. Los muros están hechos de ladrillos de arcilla o adobes asentados con barro, en el primer nivel. De Quincha, telas o caña abierta, pie derecho y solera de madera y base de adobe o ladrillo cintareado el segundo nivel. Los acabados en los pisos son de losetas de cemento o baldosas cerámicas en el primer nivel, en el segundo nivel, el

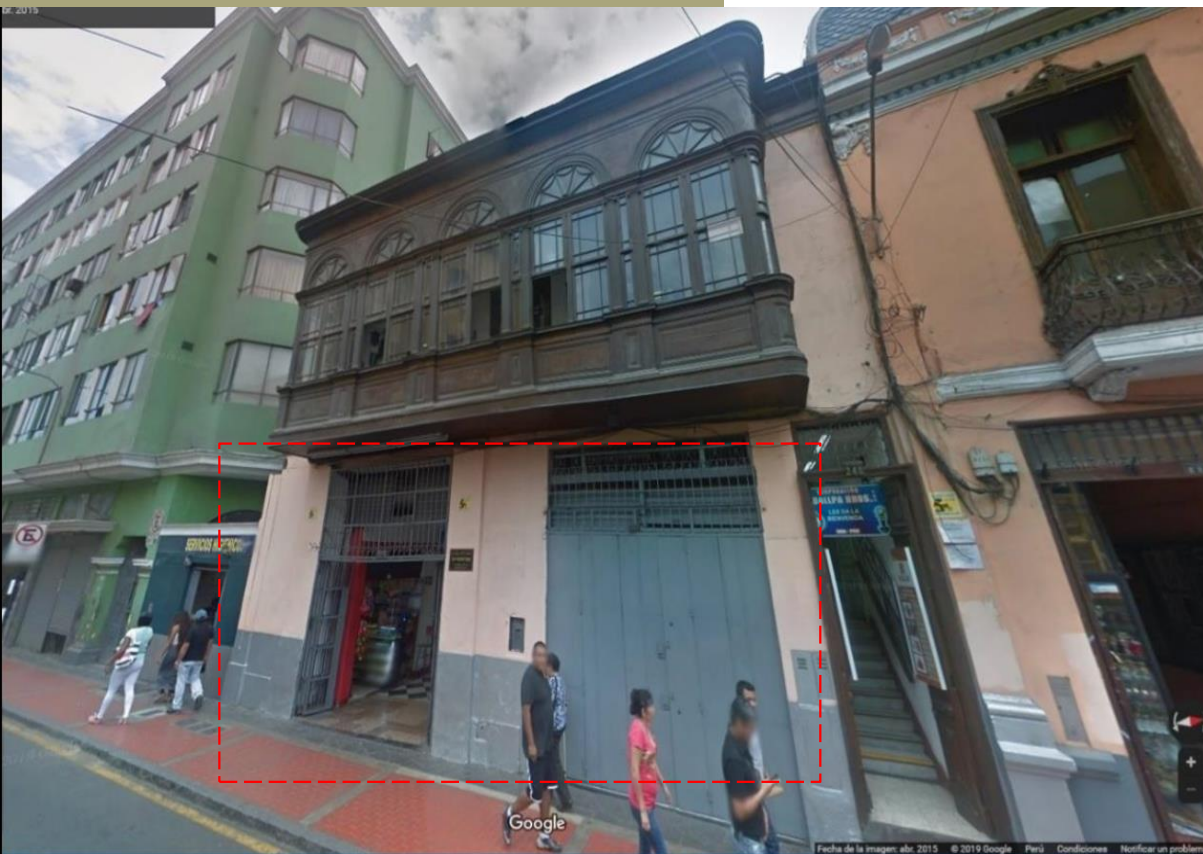
- El inmueble Monumento presenta elementos no originales de carpintería y problemas de desprendimiento de revestimientos.
- Posee además elementos de carpintería original que debe ser sujeta a mantenimiento, como el balcón de cajón y puerta de acceso 2º nivel, ambos con deterioro por xilófagos.
- El plano de lesiones identifica los daños y modificaciones a nivel de fachada.

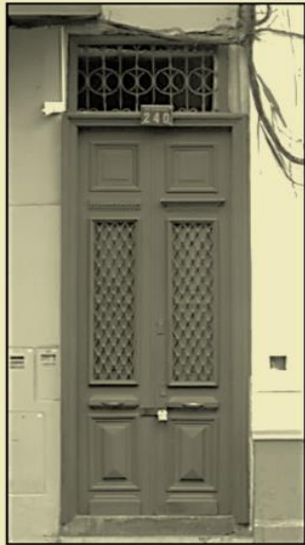
Figura 16: Carpintería actual del vano P3 (fuente:elaboración propia, 2019)

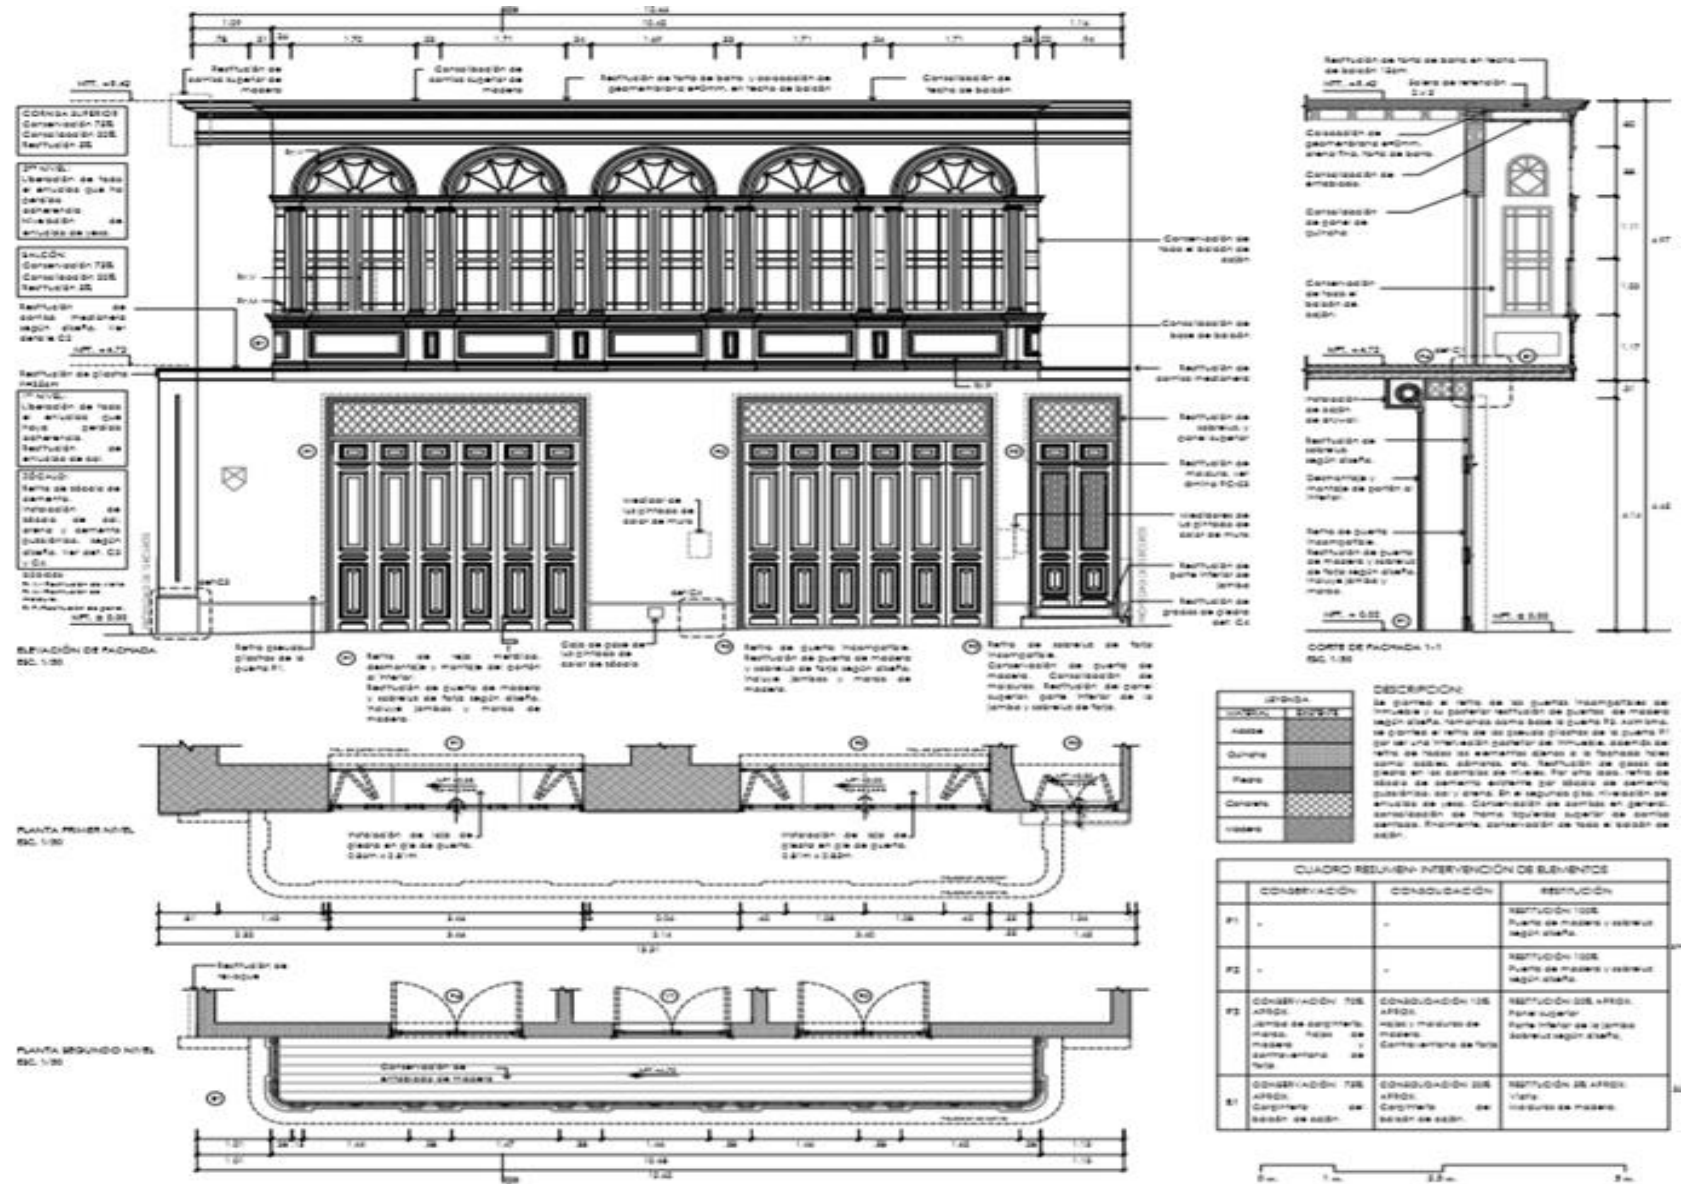
# PLANO DE PROPUESTA DE INTERVENCIÓN

Planos de elevación, planta y sección correctamente dimensionados, donde se describe detalladamente las intervenciones propuestas.

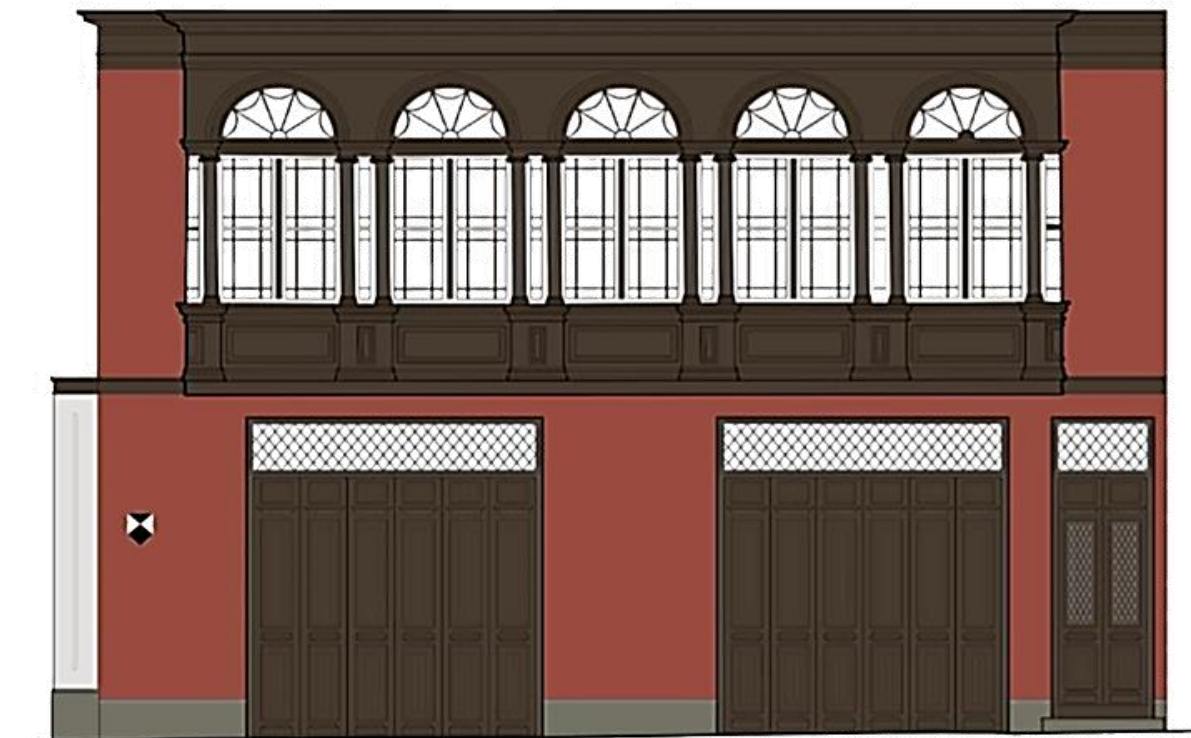
## PROPUESTA DE COLOR

- La propuesta de color no es justificada.
- El estudio de color efectuado por ser un inmueble Monumento, demostró pre existencia de revestimiento en cuarzo (muros), y capas de color que no fueron considerados en la propuesta.

MURO			MURO			DINTEL			Fecha de digitación de ficha: 10-09-2019	
DESCRIPCIÓN DE LAS CALAS PICTÓRICAS			DESCRIPCIÓN DE VENTANA DE EXPLORACIÓN			DESCRIPCIÓN DE LAS CALAS PICTÓRICAS			SEPTIEMBRE 2019	
									<b>DESEMPAQUES:</b> Los resultados de los estudios estratigráficos evidencian que en ciertas zonas se ha conservado el material original del acabado del paramento del muro, el cual se trata de un revestimiento de mortero de cuarzo. Por otra parte las capas pictóricas añadidas no indican antigüedad considerable. En las zonas inferiores de la fachada si se ha aplicado mortero de cemento y arena a manera de revoque.  Se propone la liberación de los repintes añadidos para la recuperación y tratamiento del soporte de cuarzo en todo el paramento de la fachada.	
<b>DESCRIPCIÓN DE LAS CALAS PICTÓRICAS</b> Ubicación: Muro - Primer nivel Tamaño: 23 cm x 18 cm Estratos: 3 (cuatro) Soporte: Cemento Fecha: 20-01-2019 Observaciones: En el estudio estratigráfico realizado sobre una sección del paramento del muro del primer nivel, no se hallaron evidencias de esbozo pictórico primigenio. Las sucesivas capas pictóricas pertenecen a intervenciones modernas, tanto se muestra en la saga digital 01 de la ficha de muro.			<b>DESCRIPCIÓN DE VENTANA DE EXPLORACIÓN</b> Ubicación: Muro - Primer nivel Tamaño: 12 cm x 10 cm Estratos: 1 (ventana de exploración) Soporte: Cuarzo Fecha: 02-07-2018 Observaciones: En la ventana de exploración realizada sobre una sección del paramento del muro, se halló como material de soporte al cuarzo.			<b>DESCRIPCIÓN DE LAS CALAS PICTÓRICAS</b> Ubicación: Dintel - Primer nivel Tamaño: 17 cm x 10 cm Estratos: 3 (cuatro) Soporte: Cuarzo Fecha: 02-07-2018 Observaciones: En el estudio estratigráfico realizado sobre una sección del dintel en el primer nivel de la fachada, no se hallaron vestigios de esbozo primigenio, puesto que se observó que originalmente el soporte de cuarzo se presentaba como acabado final de revestimiento. Las capas de color son añadidas que se reflejaron durante las remediaciones pasadas.			<b>REALIZADO POR:</b> CARLOS SALDARRIAGA / FERNANDO RINOS / ANSEL CAHALES / MICHELLE BARRERA  <b>ORIENTADO POR:</b> DR. LUIS MARTÍN RODRIGUEZ MENDOZA

CALA - 01			CALA - 02			CALA - 03

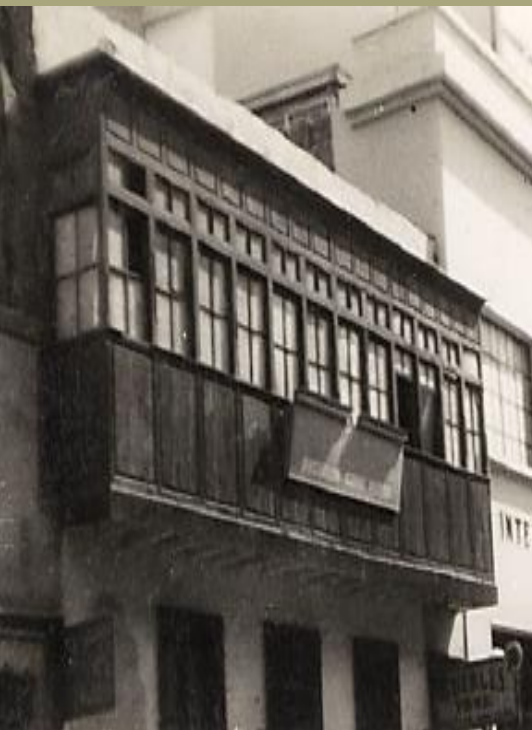
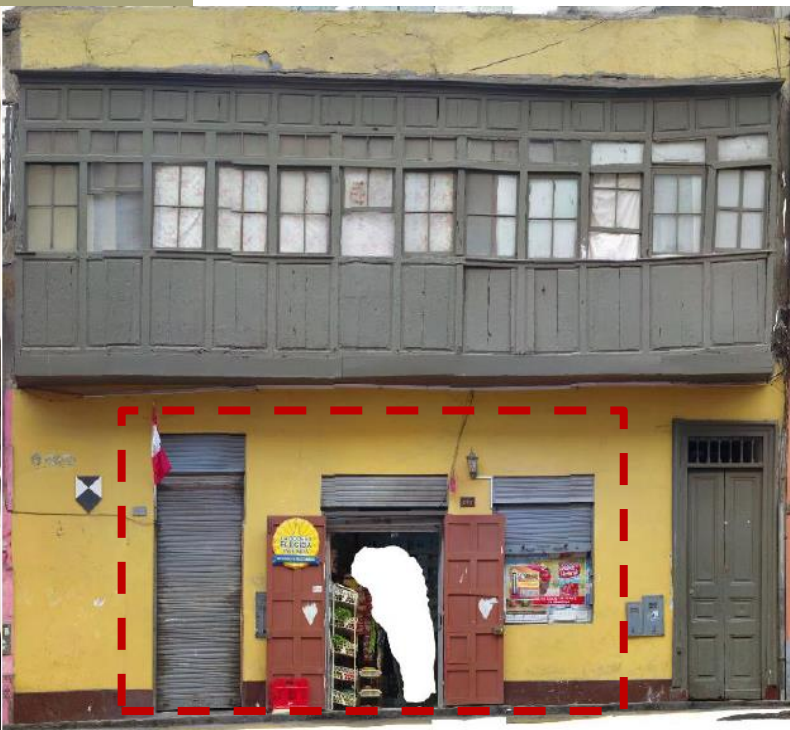
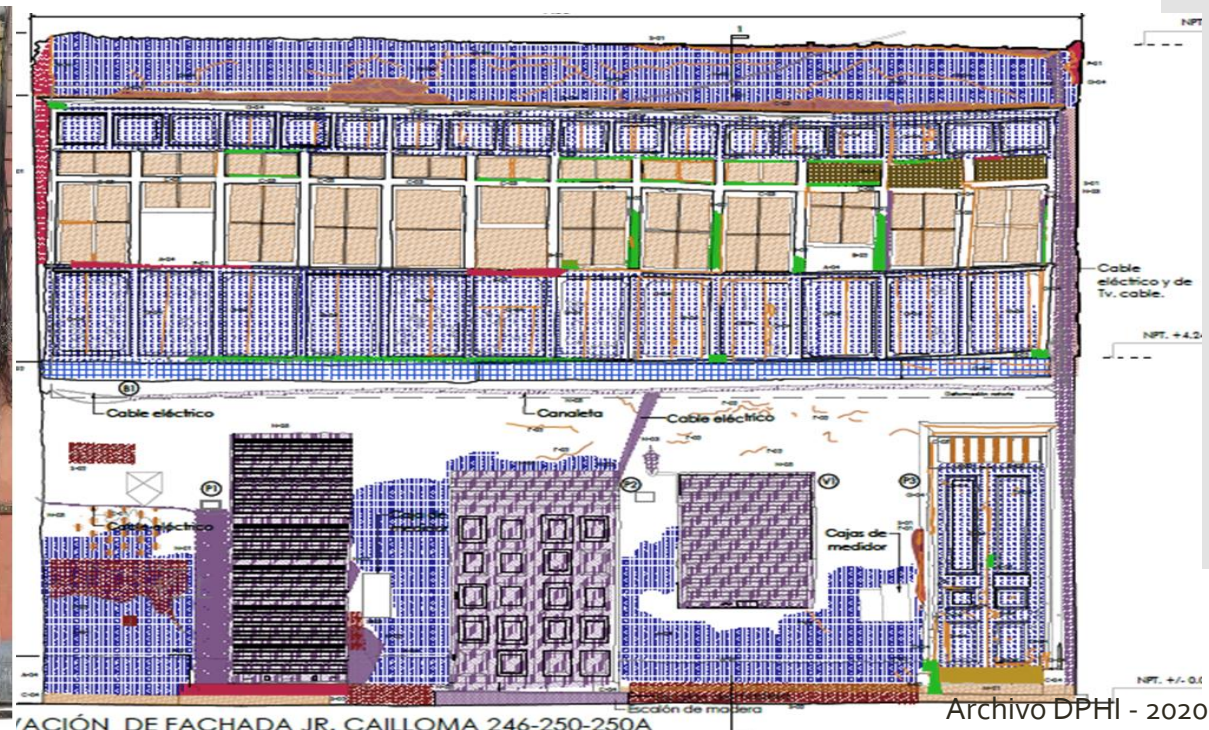
## ESTADO ACTUAL

- El inmueble Monumento presenta elementos no originales de carpintería en 1° nivel y problemas de desprendimiento de revestimientos.
- Posee además elementos de carpintería original que debe ser sujeta a mantenimiento y rehabilitación (balcón de cajón y puerta hacia 2° nivel con deterioro por xilófagos y deformación de piezas).
- La evidencia fotográfica muestra los cambios en fachada (existían 04 vanos alineados).
- El plano de lesiones identifica los daños y modificaciones.

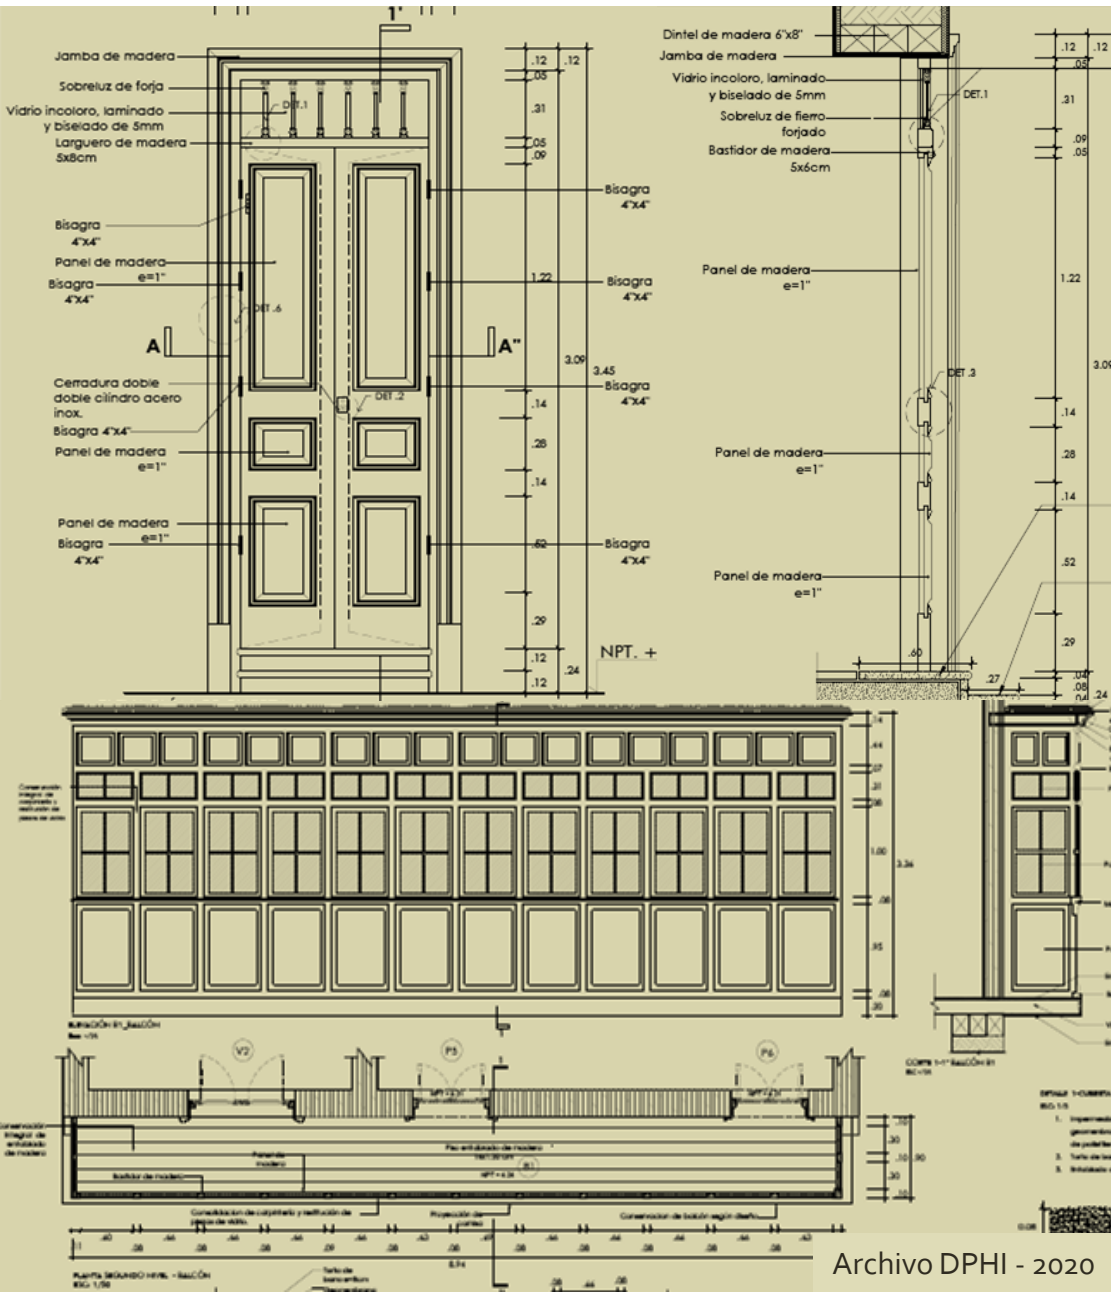
## PROPUESTA DE INTERVENCIÓN

✓ LIBERACIÓN DE ENLUCIDO QUE HAYA PERDIDO ADHERENCIA Y NIVELACION DE SUPERFICIE CON ENLUCIDO DE CAL Y ARENA EN 1º NIVEL Y YESO EN 2º NIVEL.

INTERVENCIÓN ADECUADA AL COMPRENDER EL USO DE MATERIALES DE SIMILARES CARACTERÍSTICAS AL SISTEMA CONSTRUCTIVO ORIGINAL (PRIMER NIVEL MUROS EN ADOBE, SEGUNDO NIVEL MUROS EN QUINCHA).

✓ INSTALACIÓN DE ZÓCALO

INTERVENCIÓN CON MATERIAL POROSO COMPATIBLE CON EL ADOBE.

✓ P1-P2-P3: RETIRO DE PUERTA ENROLLABLE Y REJA METALICA. RESTITUCION AL 100% POR PUERTA DE MADERA, DE ACUERDO AL DISEÑO DE PUERTA P4.

LA RESTITUCION DE LAS PUERTAS P1, P2 Y P3 CON DISEÑO SIMILAR A LA PUERTA P4, SE JUSTIFICA, AL APLICAR EL CRITERIO DE ANÁLISIS DE LA TIPOLOGIA EDILICIA, TOMANDOSE COMO REFERENCIA LA PUERTA P4 AL SER UN ELEMENTO ORIGINAL, Y CERTIFICAR SU PREESTENCIA CON FOTOGRAFIAS ANTIGUAS Y EVIDENCIAS DEL EDIFICIO. DADO EL USO COMERCIAL, LA PUERTA ENROLLABLE SE REUBICÓ AL INTERIOR.

✓ P4: CONSERVACIÓN Y CONSOLIDACIÓN DE CARPINTERIA Y SOBRE LUZ

LA PUERTA P4 ES UN ELEMENTO ORIGINAL QUE AMERITA EFECTUAR TRABAJOS DE CONSERVACIÓN Y CONSOLIDACIÓN CON INSUMOS COMPATIBLES ANTIXILOFAGOS, RESANES CON MASILLAS Y APLICACIÓN DE COLOR OLEOMATE.

✓ CONSERVACIÓN DE BalcÓN

EL BalcÓN DE CAJÓN ES UN ELEMENTO ORIGINAL QUE AMERITA EFECTUAR TRABAJOS DE CONSERVACIÓN Y CONSOLIDACIÓN DE LA CARPINTERÍA, RESTITUCIÓN DE PIEZAS DE VIDRIO.

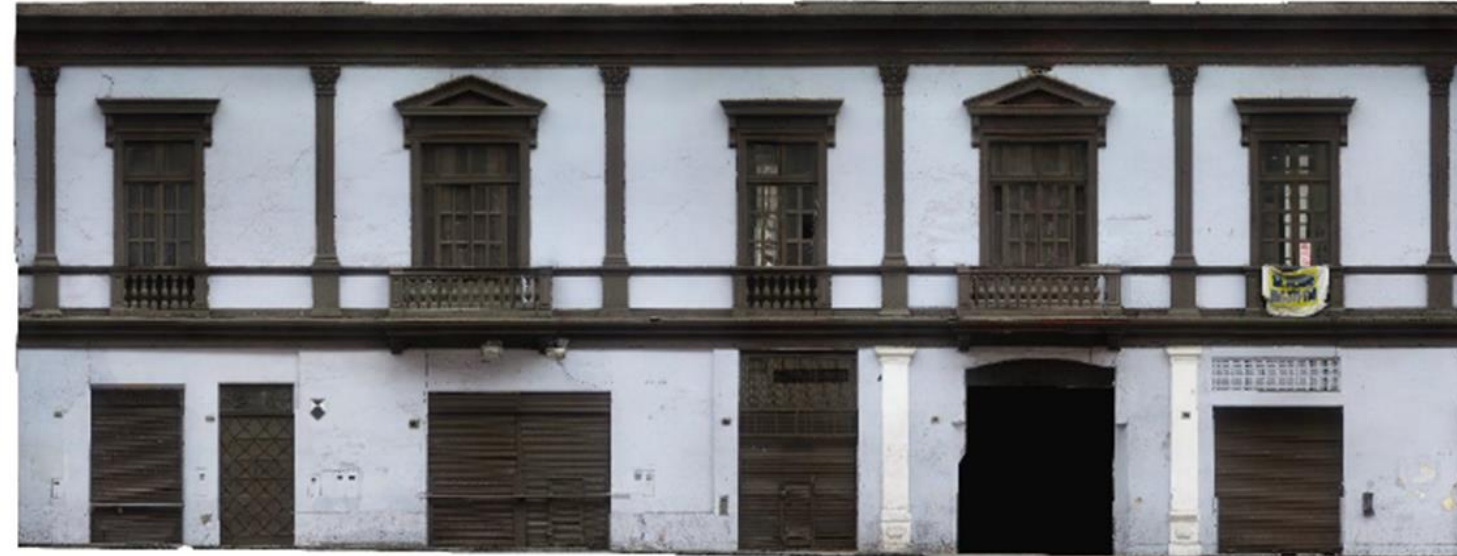
ELEVACIÓN DE FACHADA JR. JUNIN 432,434,438,442,448,450  
ESC. 1/80

- El inmueble integrante de Zona Monumental presenta elementos no originales de carpintería en 1° nivel y revestimientos con material incompatible – cemento. Posee además elementos de carpintería original que debe ser sujeta a mantenimiento (balcones del 2° nivel y molduras en madera con deterioro por xilófagos).
- El plano de lesiones identifica los daños y modificaciones.
- Las evidencias gráficas muestran que el predio es irregular en cuanto a su extensión entre 1° y 2° nivel.

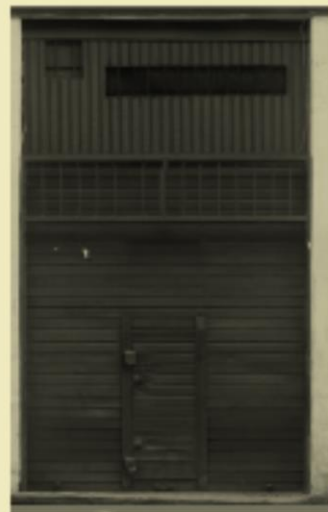
Figura 19: puerta actual (fuente: elaboración propia, Diciembre 2019)

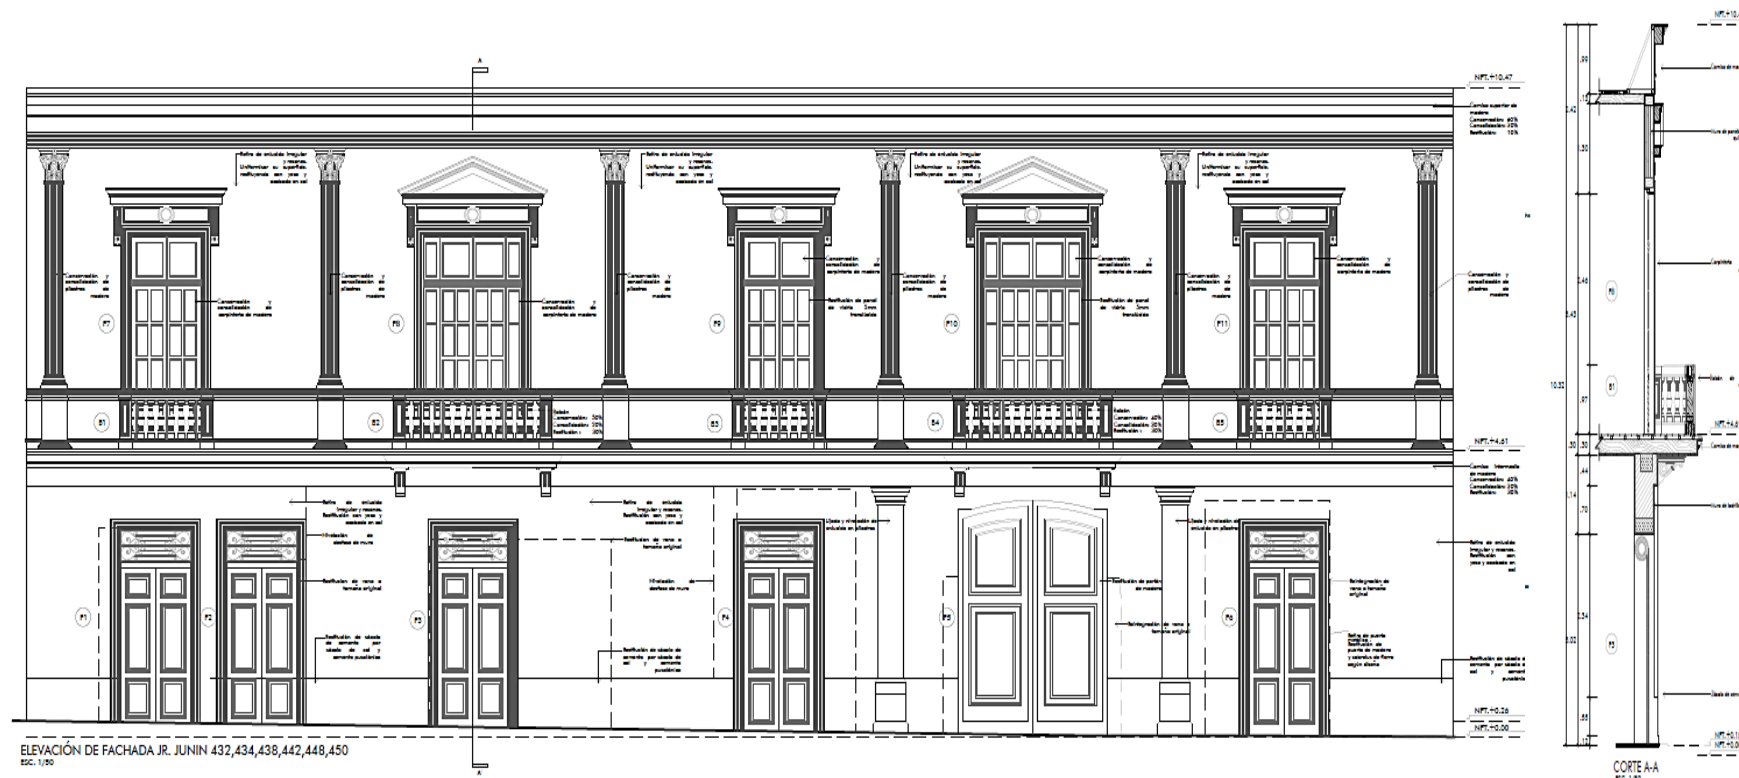
## PLANO DE PROPUESTA DE INTERVENCIÓN

- La propuesta implica **INTERVENCIONES MIXTAS**, incluyendo aparte del mantenimiento y rehabilitación, acciones de remodelación de la fachada.
- La **propuesta recae sobre causal para denegar\*** la **solicitud**, y se encamina al solicitante a **presentar el proyecto en la Municipalidad**, donde podría evaluarse como **propuesta integral de remodelación** de un inmueble de la Zona Monumental.

El sustento para restitución de vanos en primer nivel es insuficiente, e implicaría la REMODELACION DE LA FACHADA.
